BRAUNFÄULE-PILZE NACH EINEM WASSERSCHADEN

Der Echte Hausschwamm *Serpula lacrymans*

Beim „Echten Hausschwamm“ klingeln die Alarmglocken

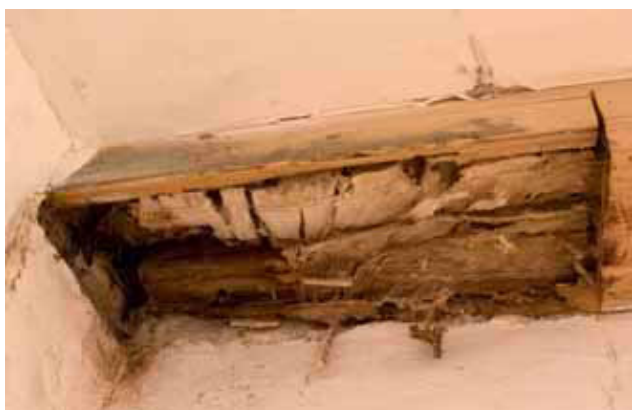
Der Echte Hausschwamm mit der lateinischen Bezeichnung *Serpula lacrymans* zeigt einige auffällige Merkmale. Sein Fruchtkörper mit einer rötlich-bräunlichen Färbung hat einen scharf abgegrenzten weißen Rand und eine rostbraune Fruchtschicht. Der Pilz bildet im fortgeschrittenen Stadium millimeterdicke Stränge, die mehrere Meter lang sein können. *Serpula lacrymans* ist auch bekannt, für eine intensive Sporenbildung, die nicht mit
